# Indhold

# Herregården Broløkke

Den 21 fag lange bindingsværks bygning udgjorde tidligere den nordre sidefløj i herregårdsanlægget, hvis midterfløj var grundmuret og opført i det sene 1700-tal.

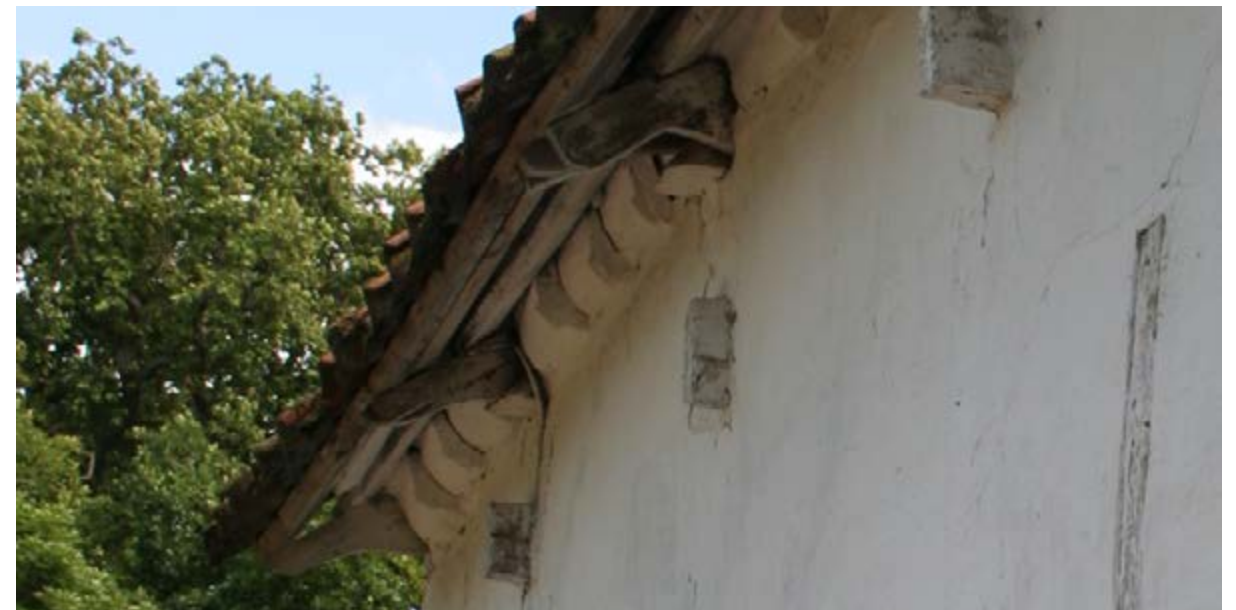
Gennemstukne bjælkehoveder for strytrumskonstruktion, fritsiddende skalke i tagudhænget samt sugefjæld af tagsten, nordfacaden

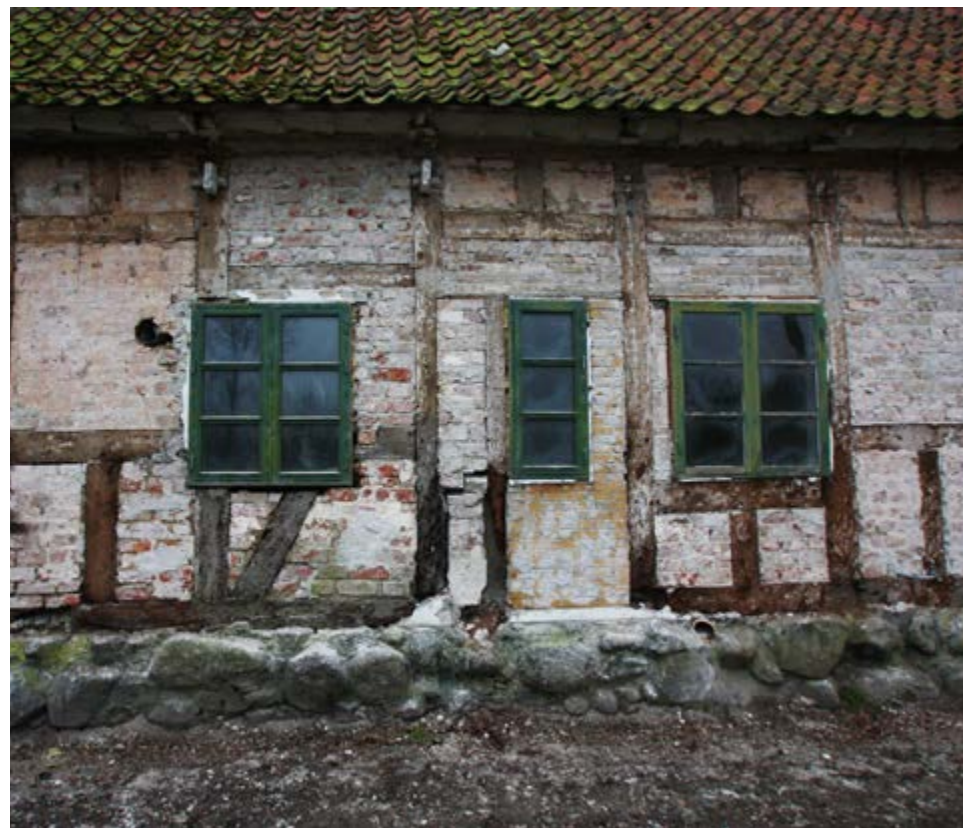
Fritlagt bindingsværk og tværl. Irregularitet i bindingsværkets rytme

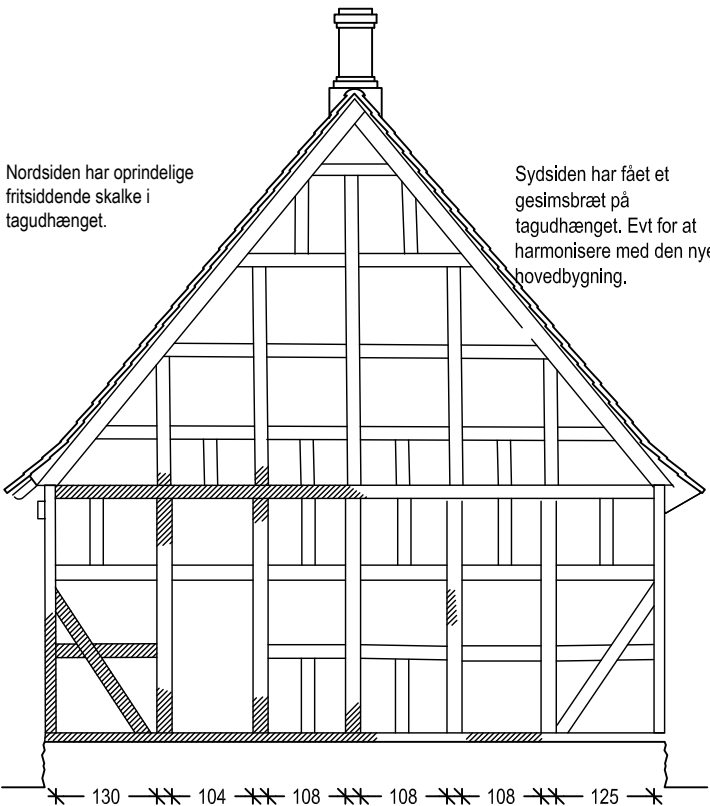
GAVL MOD VEST

Nordsiden har oprindelige fritsiddende skalke i tagudhænget.

Sydsiden har fået et gesimsbræt på tagudhænget. Evt for at harmonisere med den nye hovedbygning.

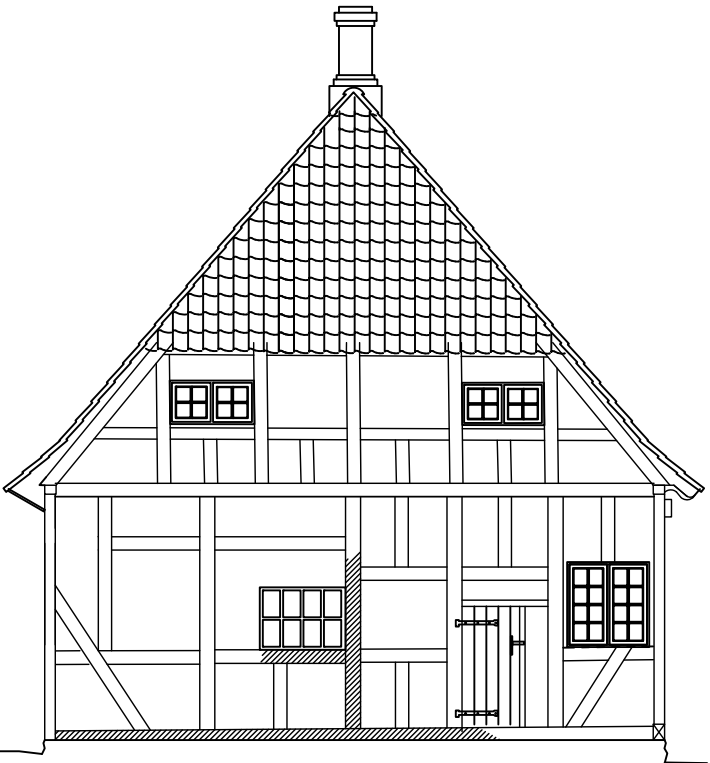
GAVL MOD ØST

De to opr. stolper er flyttet og erstattet med een i midten.

Karme på gavlvinduer er barokke.

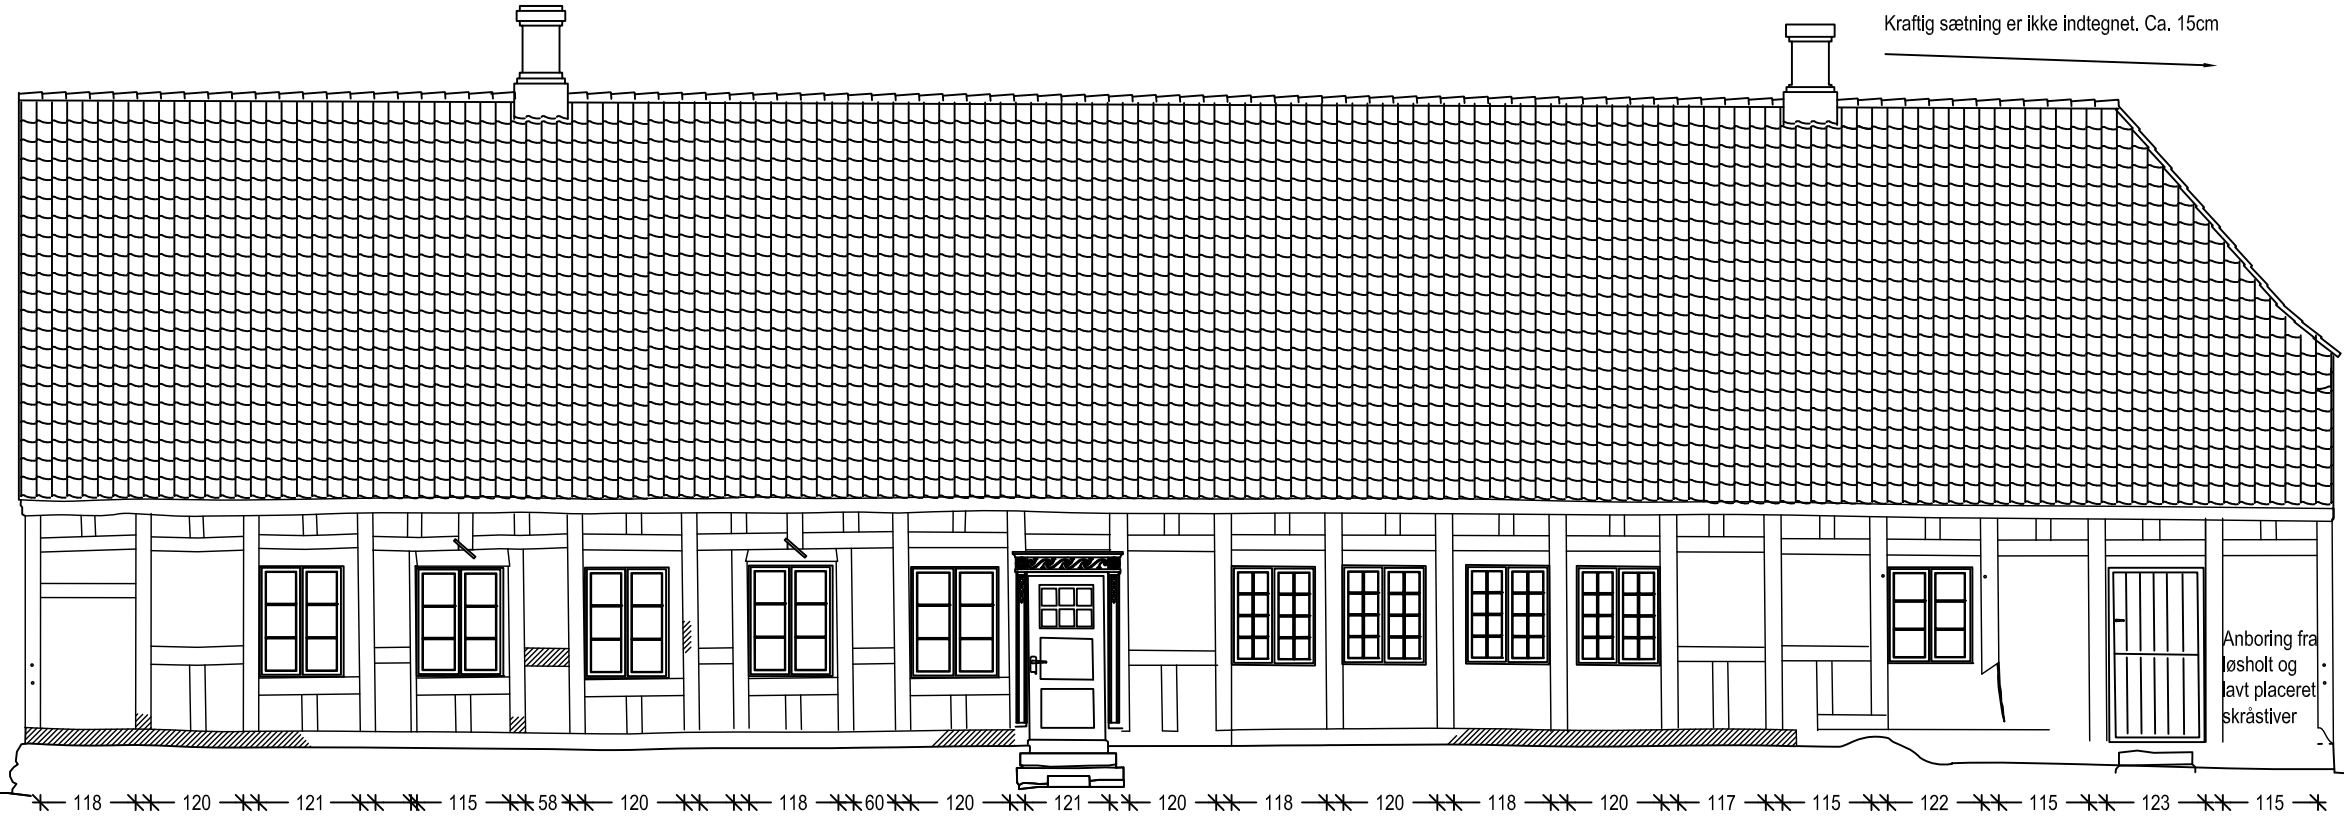
FACADE MOD SYD

Kraftig sætning er ikke indtegnet. Ca. 15cm

22 Stolpertype ændret. Sandsynligvis i forbindelse med opførelse af ny hovedbygning, for at harmonisere vinduesafstanden.

Nyere dør sat i Louis Seize dørindfatning.

Anboringer fra opr. dør bag indfatning. Historiske kort viser en rundbuet døråbning.

Opr. dørhul  
Anboringer fra dørhammer.

Dørhul etableret ved sammenbygning med senere hovedbygning.

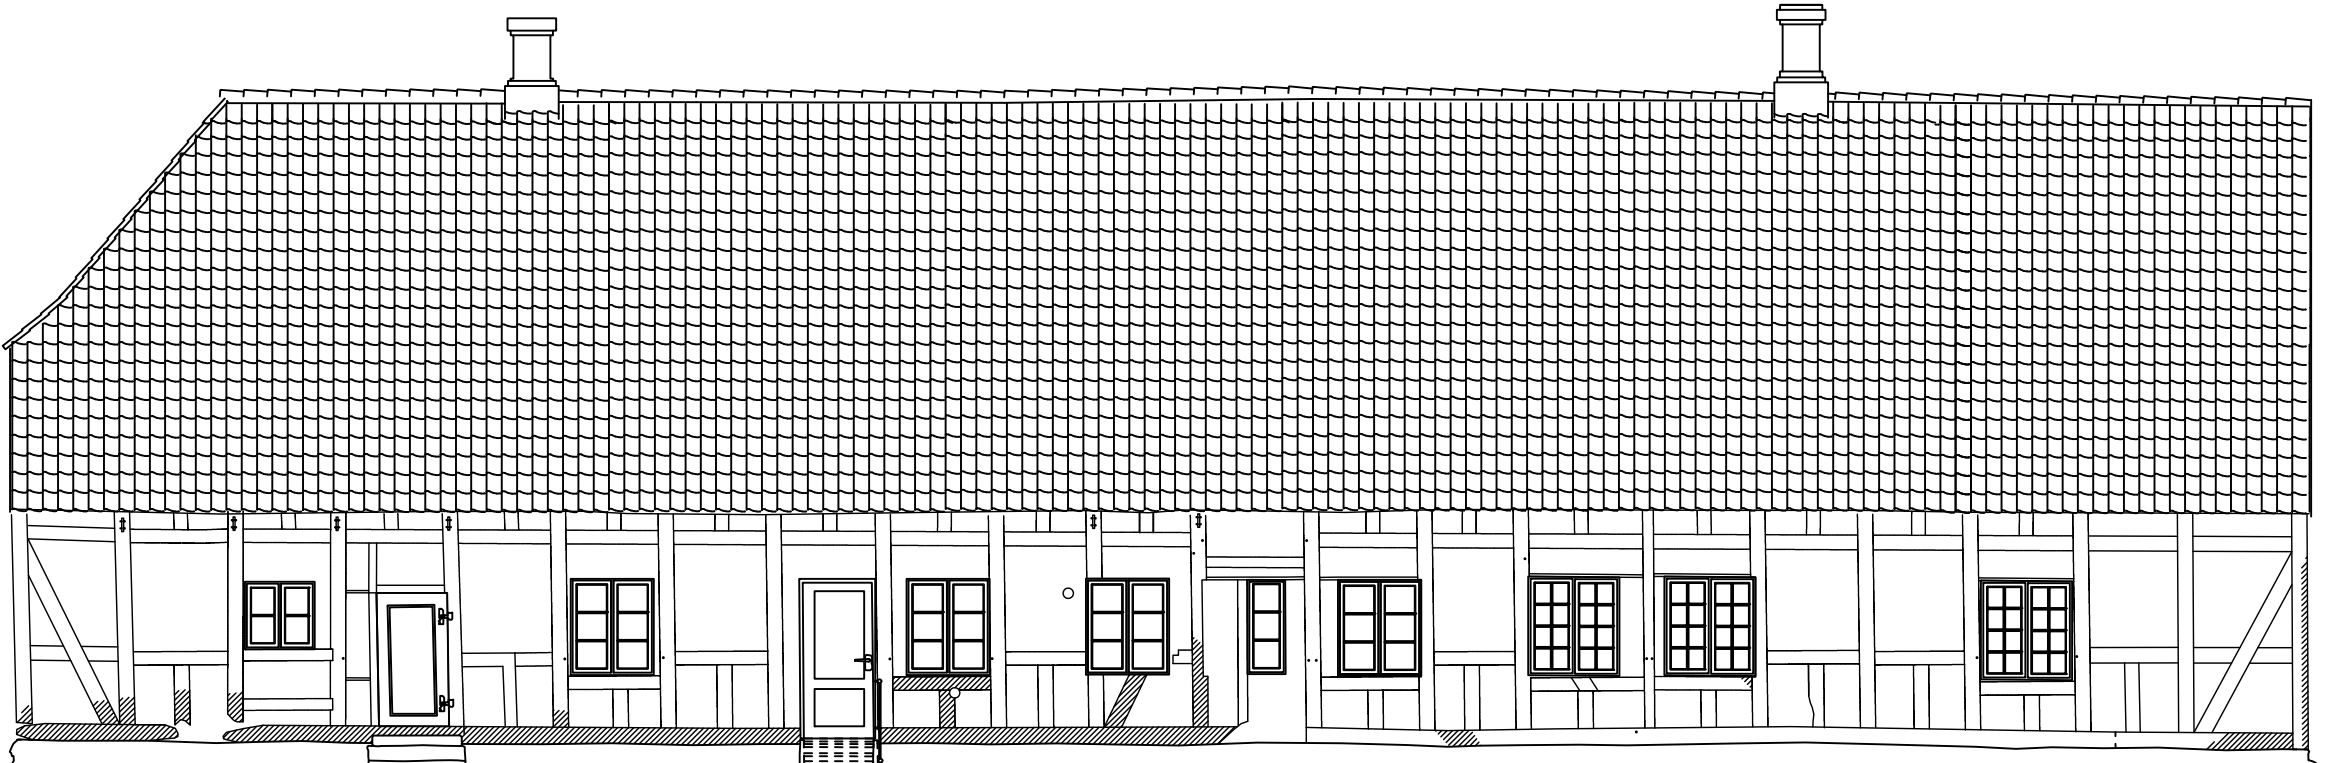
FACADE MOD NORD

Tidlig barok inderdør. Fyldning står i rum. Hængslet på stolpe med fals.

Sen-barokke karme. Vinduer delvis indhugget i stolper. Løsholte er sænket.

Sen-barokt vindue  
Gamle hjørnebåndshængsler

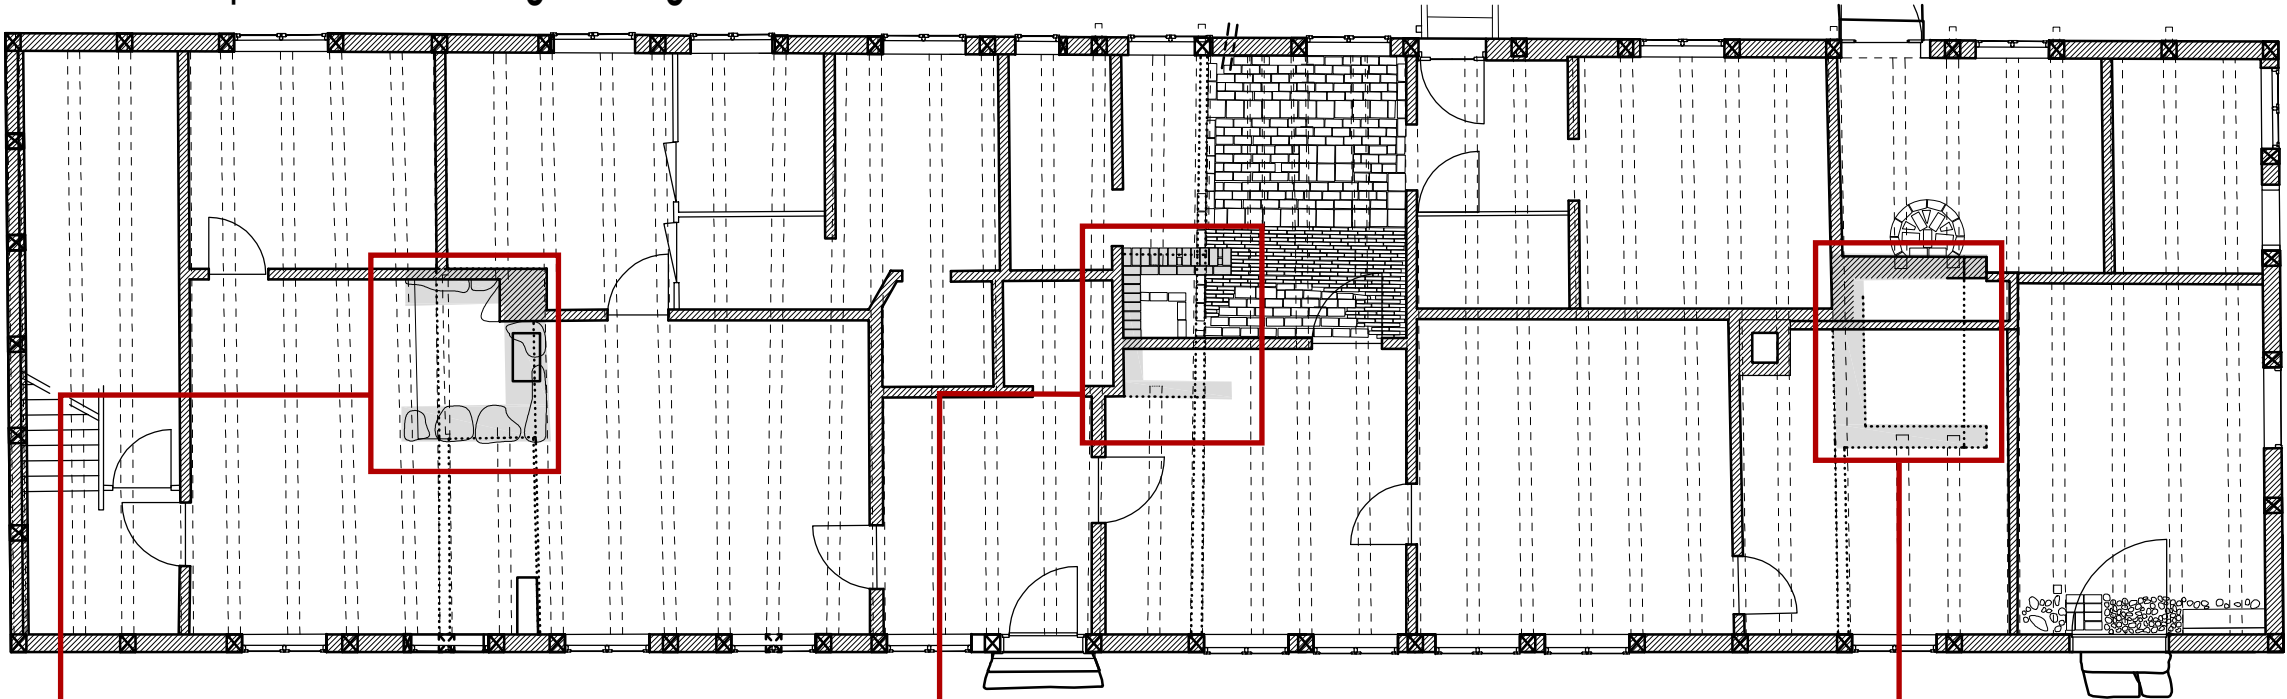
Registrerings plan 1:100

**ILDSTED 1:**  
Fundament af gammelt ildsted fundet i vestvendt sal. Store syldsten lå under det eksisterende gulv og vidner om et ildsted på op til 2 meter bredt og næsten 2 meter dybt. Bjælkerne er affaset og viser det gamle ildsteds store kappe.

**ILDSTED 2:**  
Det midterste ildsted er lidt mindre end de to øvrige. Det oprindelige omfang er stadig synligt, affasning af de gamle bjælker og fornyelse af loftbrædder, omend det er ombygget af flere omgange. Det senere skorstens fundamentet er bygget midt i det oprindelige ildsted.

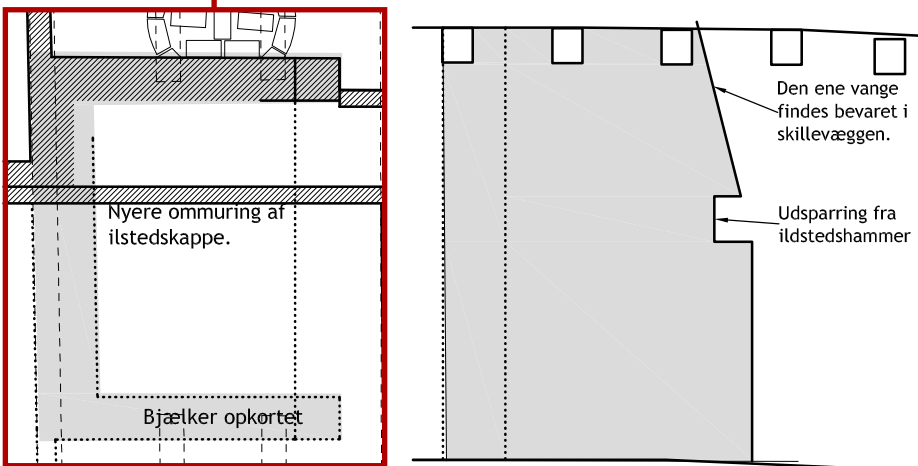
**ILDSTED 3:**  
I den østvendte sal findes tydelige spor af opmuret ildsted ved de nyere skillevægge. Her kan tydeligt aflæses ildstedets oprindelige form og stejle kappe. Det oprindelige ildsted har være både meget bredt og dybt, men også højt. Det har haft en bredde på op til en halv meter og en dybde på 2 meter. Frontåbningen har, ud fra udsparring at dømme, haft en højde på 1,45 meter. Til dette ildsted er der senere tilføjet gruekedel og bageovn. (På gammelt foto ses 3 skorstene)

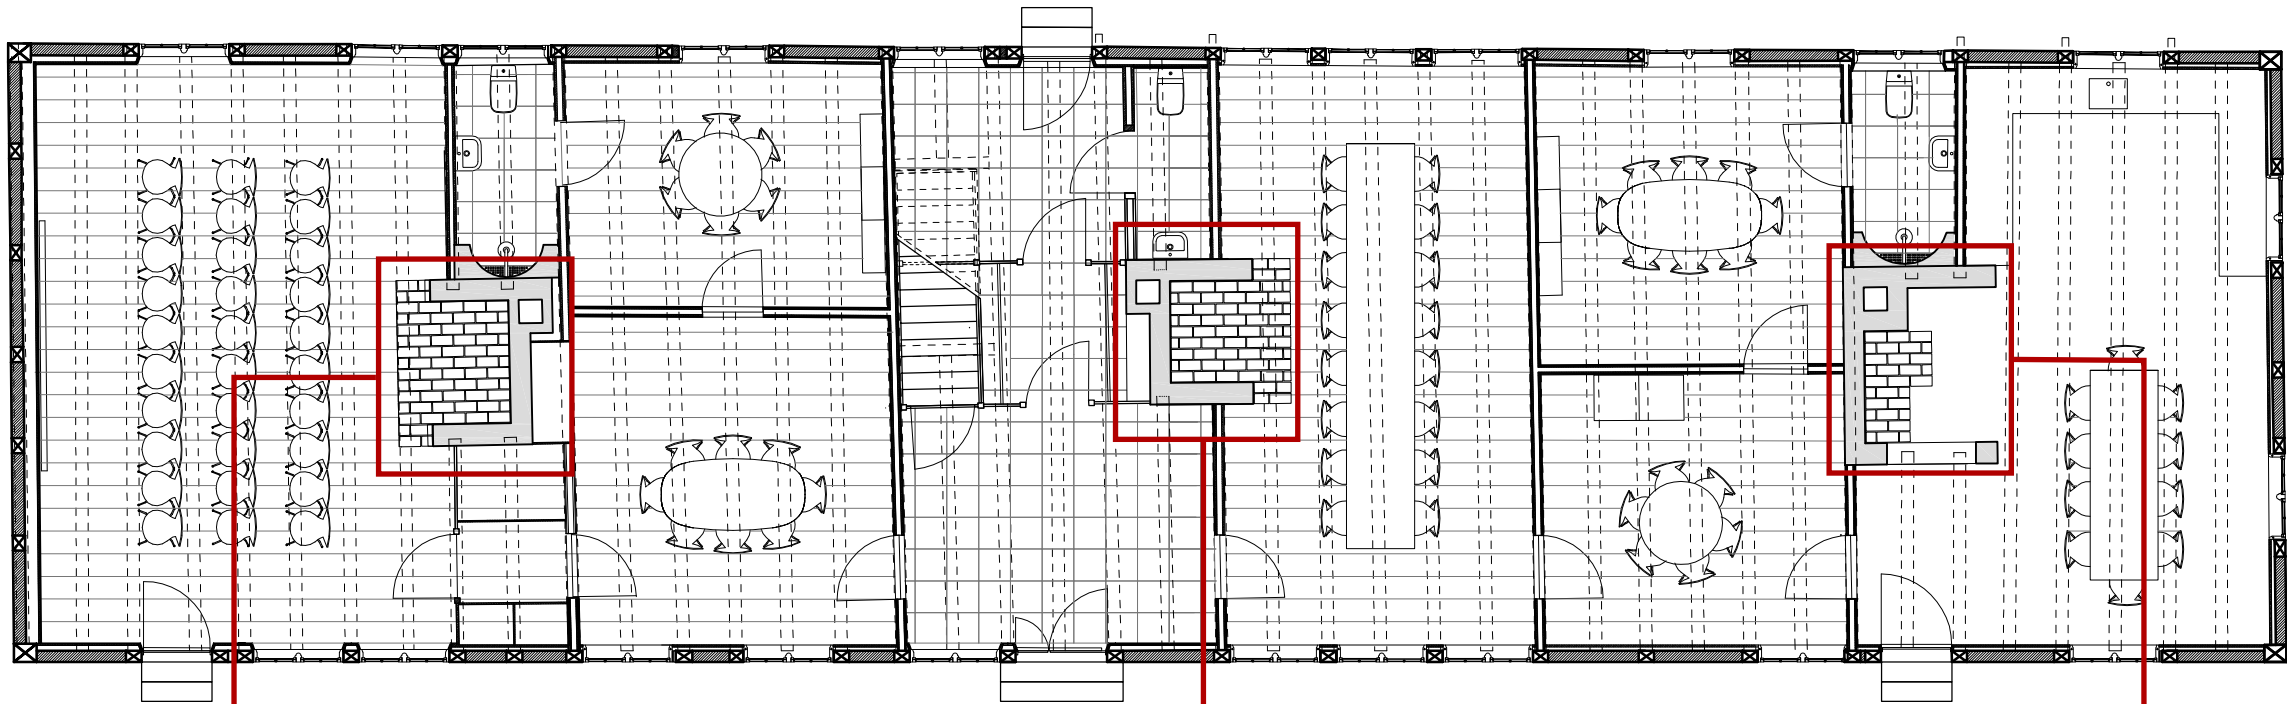
Fremtidig plan 1:100

**ILDSTED 1:**  
De rekonstruerede ildsteder opføres i munkesten, der giver de oprindelige proportioner på ildstedets vanger og stik. Skorsten mm. opmures ligeledes i munkesten op til etage adskillelsen og der opnås en skorstens lysning der matcher den store frontåbning på ildstedet. Piller genetableres ikke , men markeres ved vanger. (på tegningen ses Brusk barokke ildsted fra Rosendal, Norge.)

**ILDSTED 2:**  
I det midterste salsrum rekonstrueres ildstedet i samme bredde som oprindeligt. Frontåbningens højde er usikker og her bruges samme højde som den aflæste i det østligste rum. Ildstedet får derudover samme opbygning som i den vestvendte sal. (på foto ses ildsted i riddersalen på Rygaard, Fyn.)

**ILDSTED 3:**  
Ildstedet i det fremtidige køkken mures op ud fra den oprindelige grundplan og med samme højde. Planløsningen gør det muligt at give ildstedet to åbninger og der mures en ildbænk (her ses på foto fra møntmestergården 1683, Århus.)

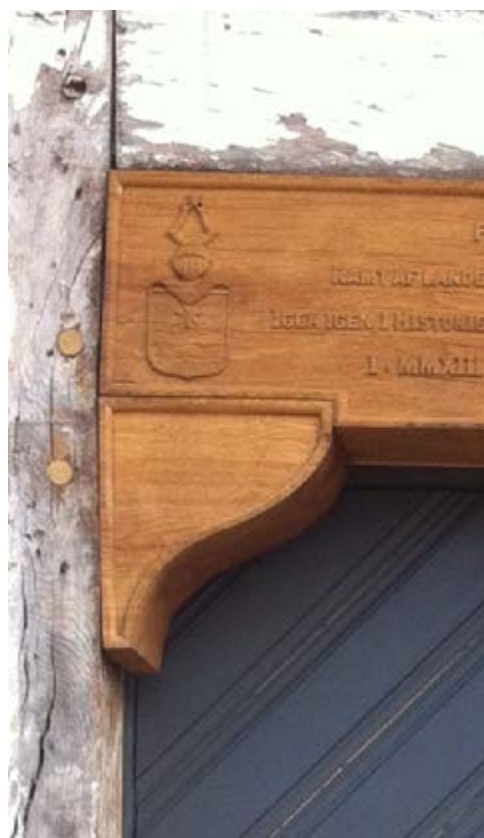
Gl. anboringer genbruges for montering af ny dørhammer

Ved istandsættelsen af bindingsværket genskabtes også bygningens oprindelige hovedadgang; her var der i sidestolperne anboringer efter en oprindelig dørhammer. Dørhammeren blev genskabt i den buede form, der er affødt af anboringernes lave placering.

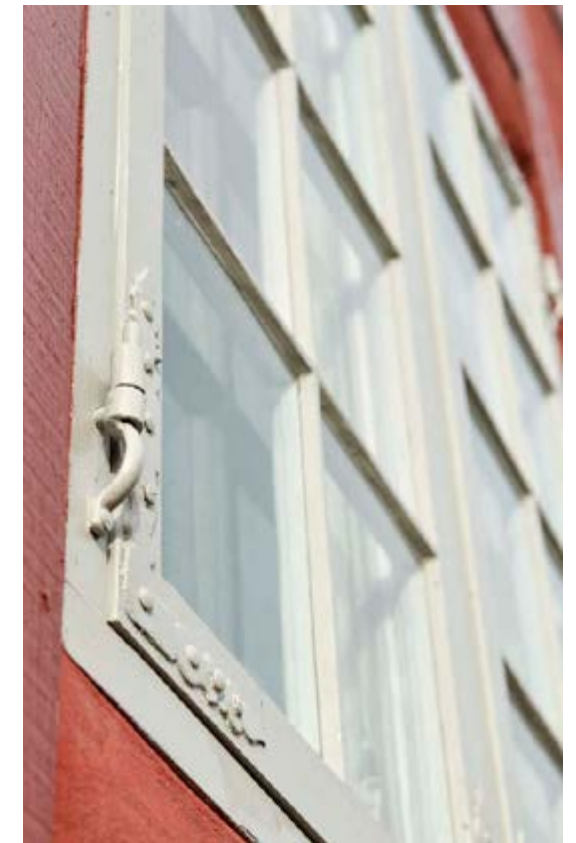
Vinduer er monteret med genbrugsglas, hjørnebåndshængsel, kitfals mm.

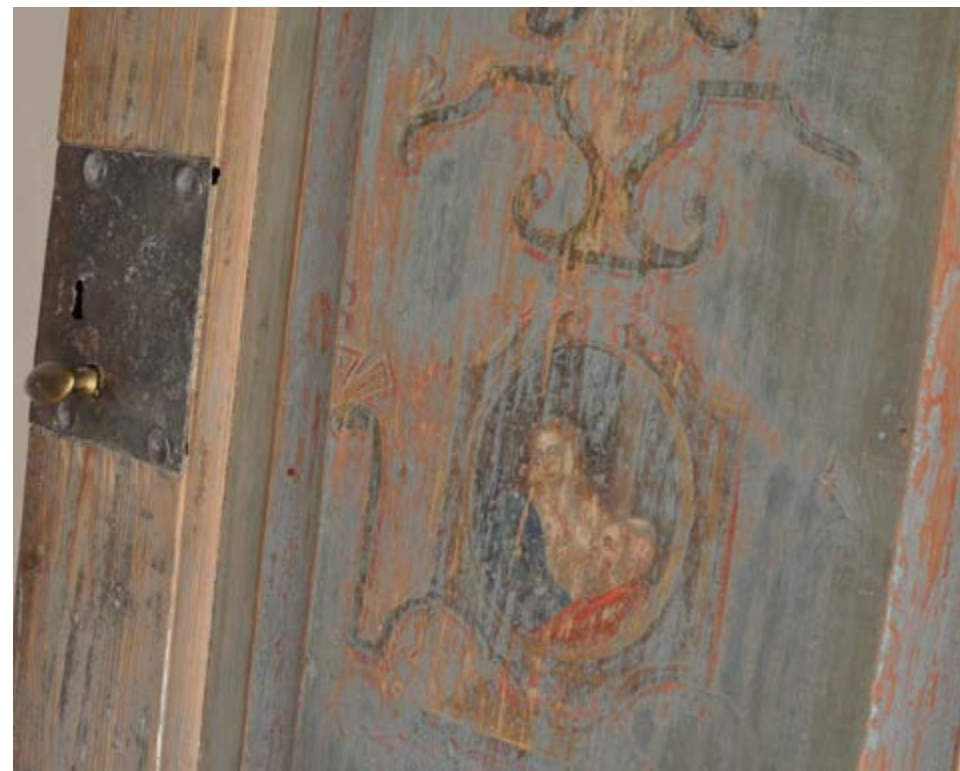
Enfyldningsdør med figurativ fremstilling på fyldning, barok låsekasse mm.

Døren har meget fine indstukne hollandske hængsler, meget fin og stor barok låsekasse med originalt messinggreb. Yderligere har døren bevaret en sjælden figurativ fremstilling på den ene fyldning som er frembragt under afrensningen af døren, og ny indrammet af nymalet rammestykke. En anden dør, stammer fra porthuset på Schackenberg, og var i 1980'erne erhvervet herfra af en privatsamler.

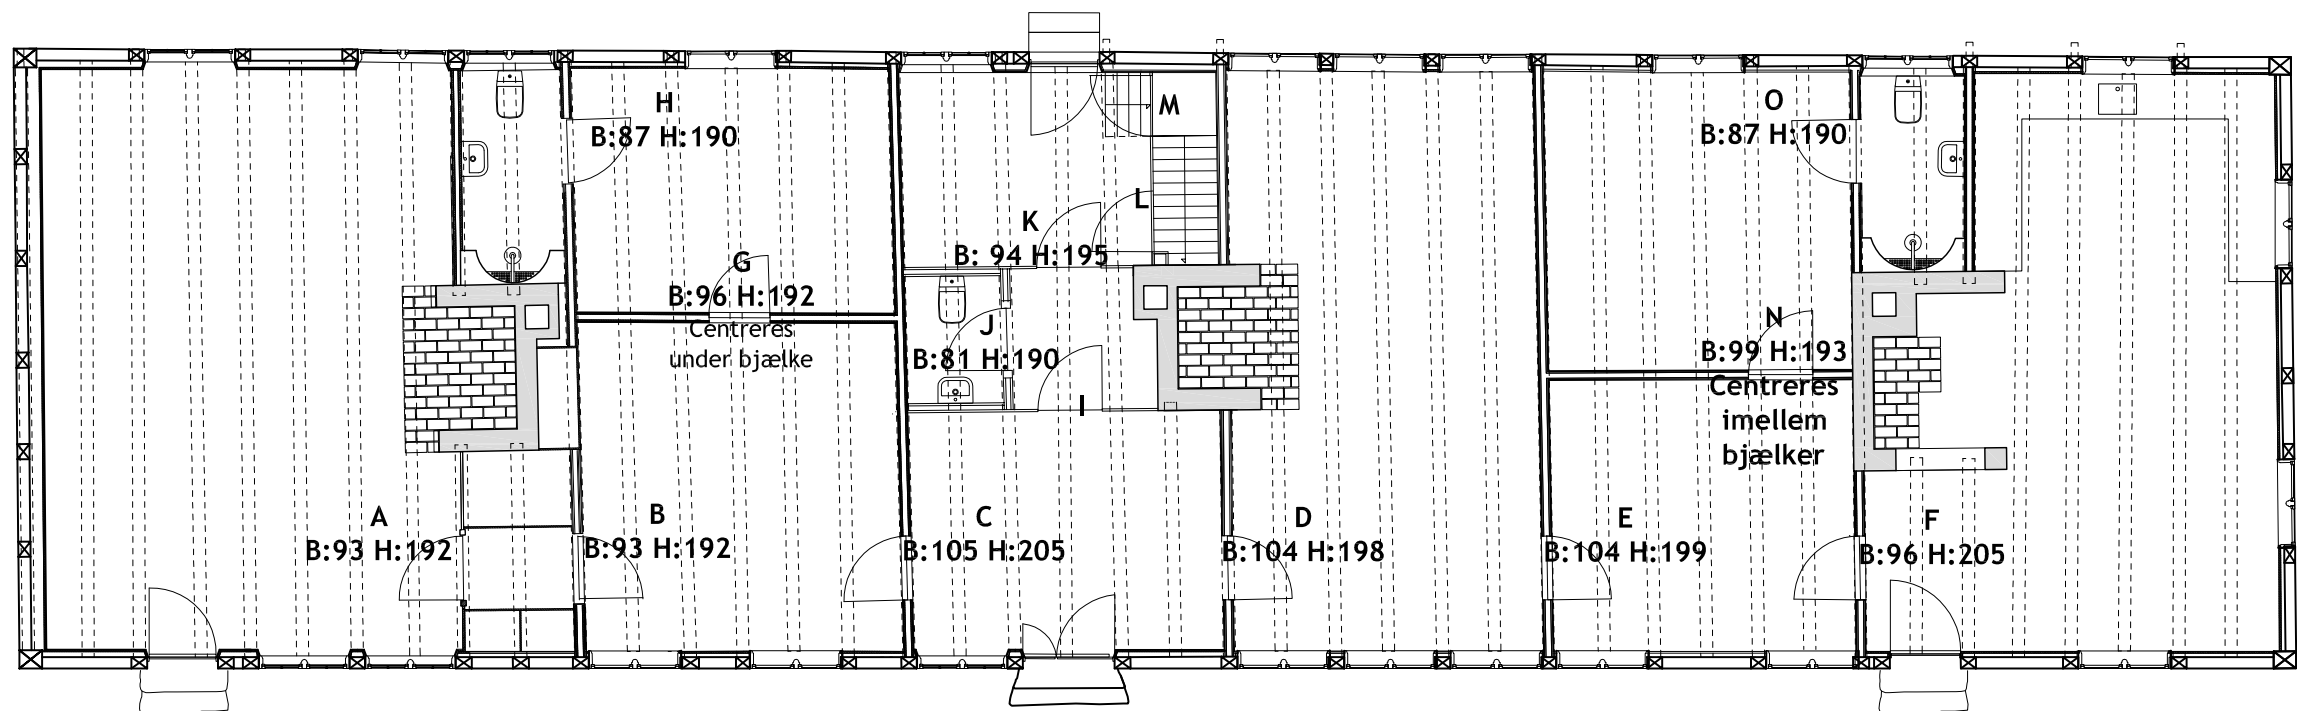
Grundplan 1:100

- A:  
Reg. ID: 0.04  
Tidlig 1700-tals  
enfyldningsdør
- B:  
Reg. ID: 0.12  
Tidlig 1700-tals  
enfyldningsdør
- C:  
Tirsbæk/Jelling.  
Tidlig 1700-tals  
enfyldningsdør.  
Inkl. låsekasse
- D:  
Dør fra  
gl. Brokke  
som id. 0.10
- E:  
Reg ID: 0.10  
Trefyldnings  
barokdør fra  
midt 1700-tallet
- F:  
Tidlig 1700-tals  
enfyldningsdør  
fra porthuset på  
Schackenborg
- G:  
Opkøb fra  
Hoptrup  
første  
halvdel  
af 1700tal
- H:  
Opkøb enfyld-  
ningsdør
- J:  
Opkøb fra Hop-  
trup, Sønderjyl-  
land. Anden  
halvdel af  
1700-tallet
- K:  
Reg ID: 0.08  
Enfyldningsdør  
fra tidlig  
1700-tal
- N:  
Reg ID: 0.03  
Sen 1700-talsdør  
med tre  
kannelerede  
fyldninger
- O:  
Opkøb  
dør fra Skærbæk  
sent 1700-tal

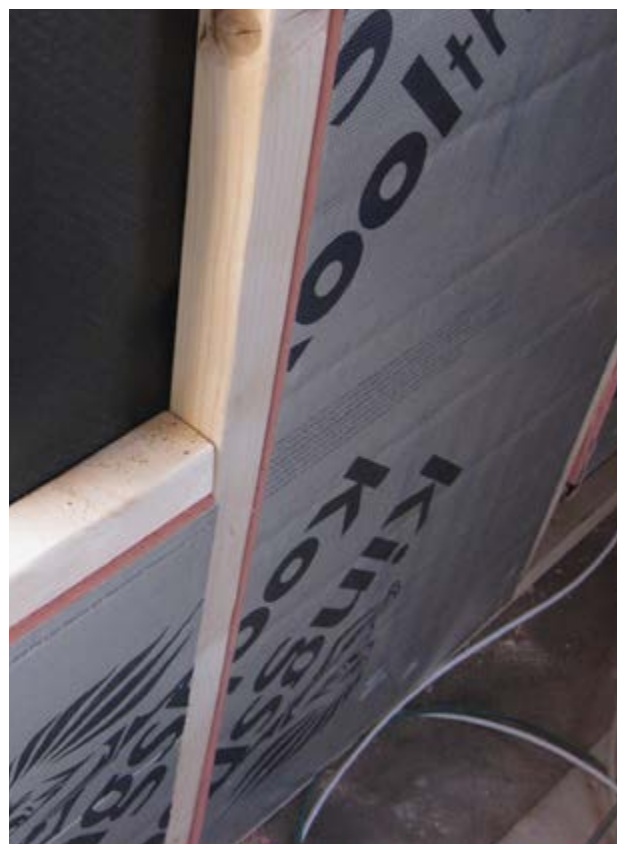
Højisoleringsplader i hårdt skum på ydervæggene

Alle ydervægge blev isoleret med særlig højisoleringsmateriale, der reducerede isoleringstykkelsen til kun 5/10 cm. Denne højisolering blev beklædt med plankepaneler eller pudsede, alt afhængig af rummenes betydning. Rummenes varmeforsyning blev placeret i de indvendige skillevægge som varmeslanger under puds; eller hvor der var stengulve som traditionel gulvvarme.

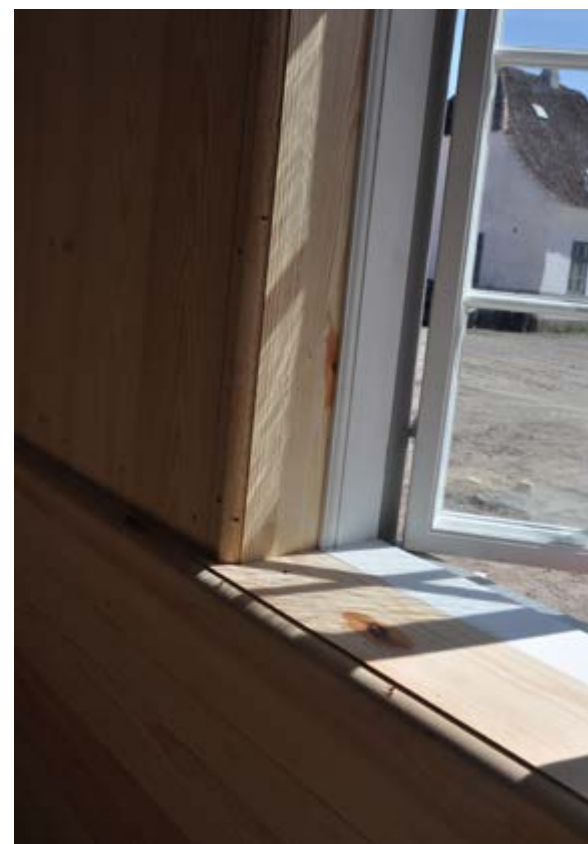
Ydervæg beklædt med plankepaneler. Den tynde isoleringstykkelse sikrer autentiske vægtykkelser

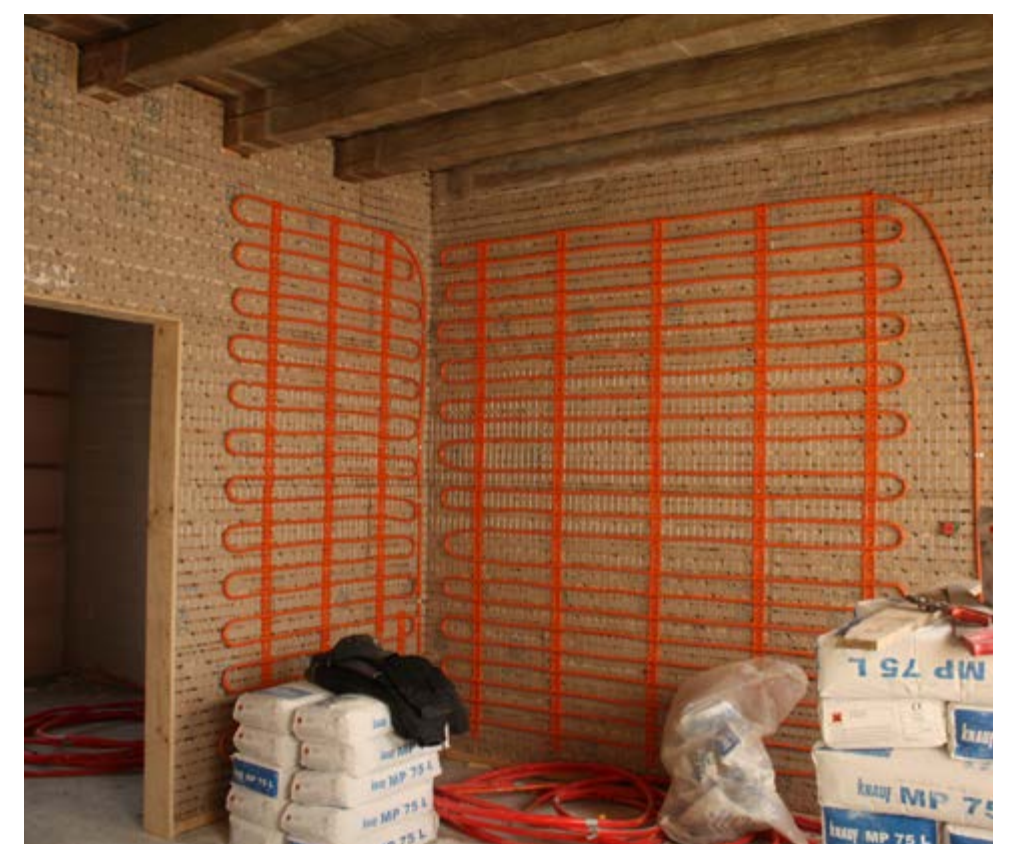
Vægvarme montering. Klar til opkastning af puds

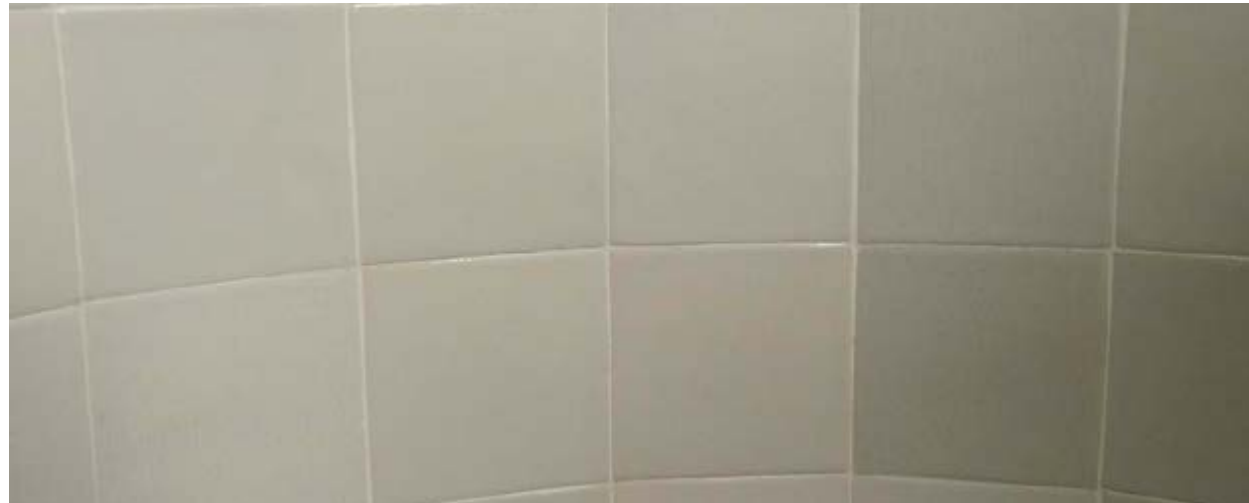
Hollandske fliser i bruseniche, opsat med knasfuge

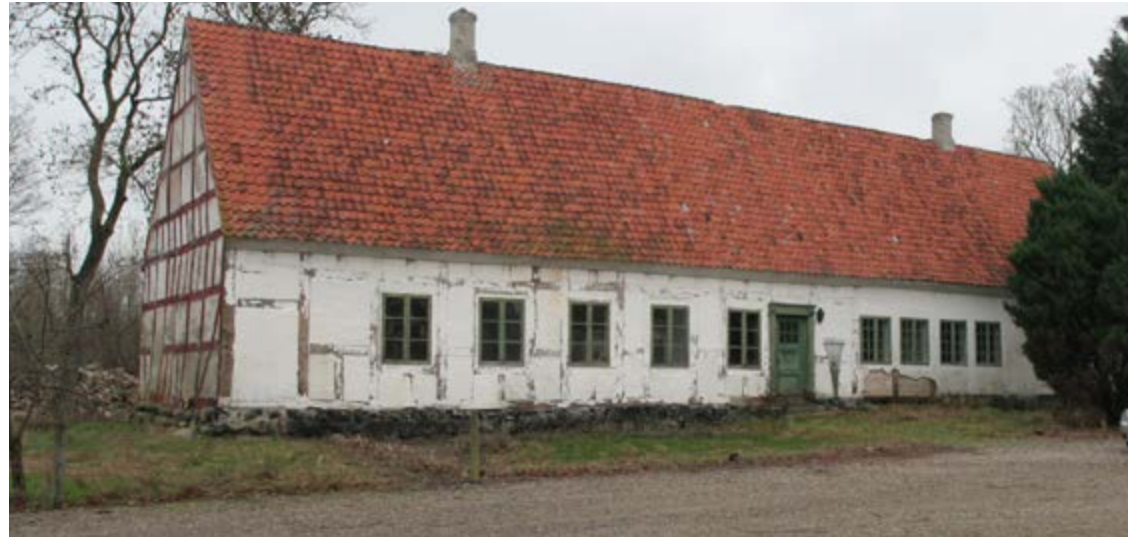
2008

Bindingsværkets tilstand ved arbejdernes start

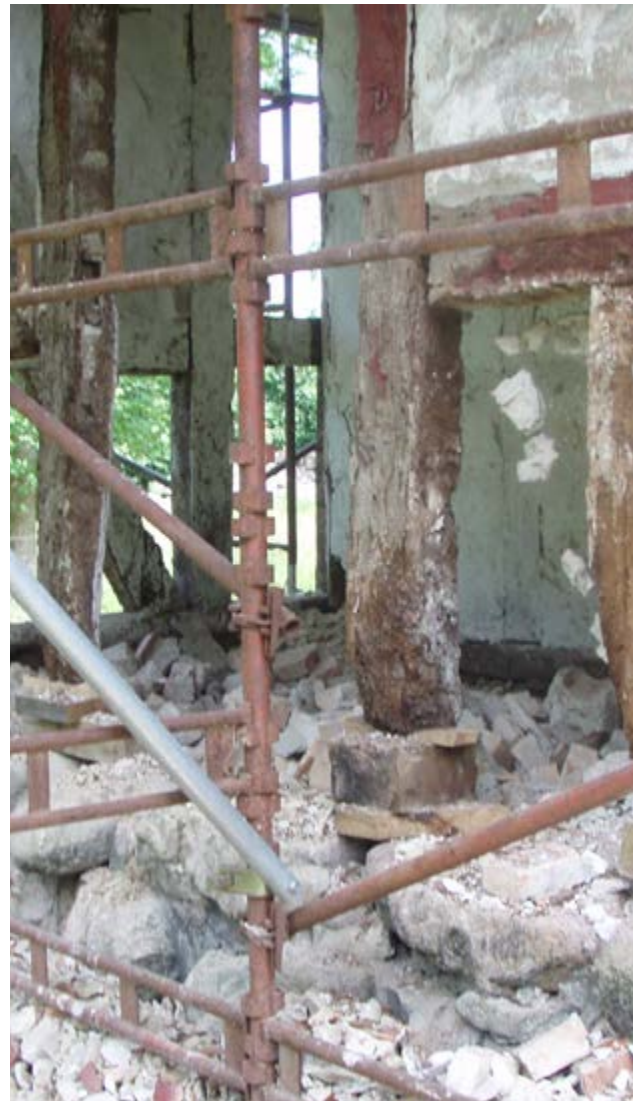
Reparation af bindingsværket

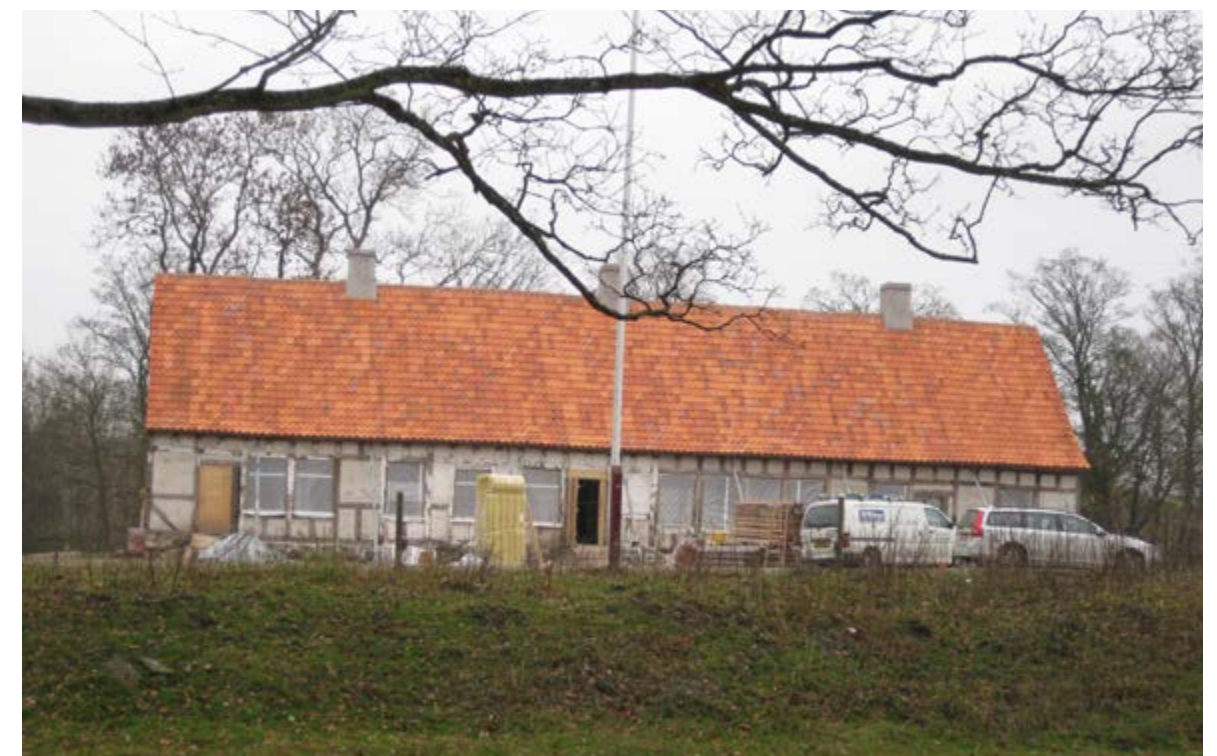
November 2012, færdigt tag og skorstene. Tagsten fra Teglværket Glindow
